Sommerhochwasser 2005

Extreme Niederschläge führten auch im Kanton Bern zu rekordhohen Seeständen und zu reissenden Fluten, die an vielen Orten aus Bach- und Flussbetten ausbrachen.

Die Bilanz der jüngsten Hochwasser ist betrüblich: Tod und Verwüstung auch im Kanton Bern, und die Schadensumme ist enorm.

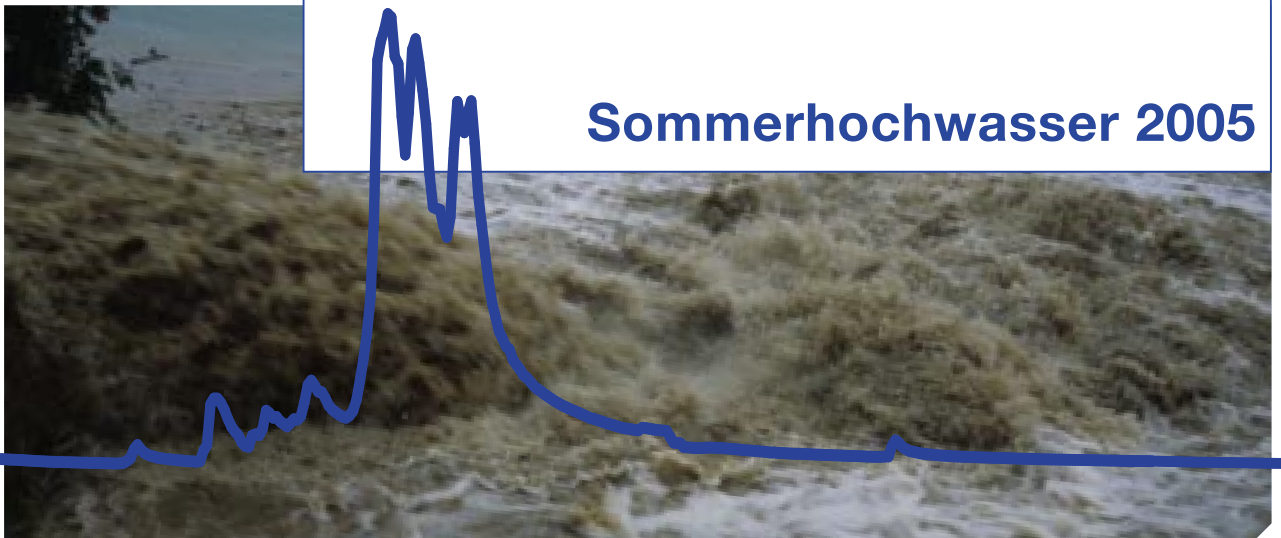
Nach den starken Niederschlägen vom 19. bis 22. August 2005 ergossen sich selbst aus kleinen Seitengerinnen gewaltige Wassermassen in die Seen, wie etwa hier in Gunten am rechten Ufer des Thunersees. Dabei wurden jeweils auch grosse Mengen an Geschiebe, Holz und anderen Feststoffen mobilisiert, verfrachtet und an anderen – und meist unerwünschten – Stellen wieder abgelagert.

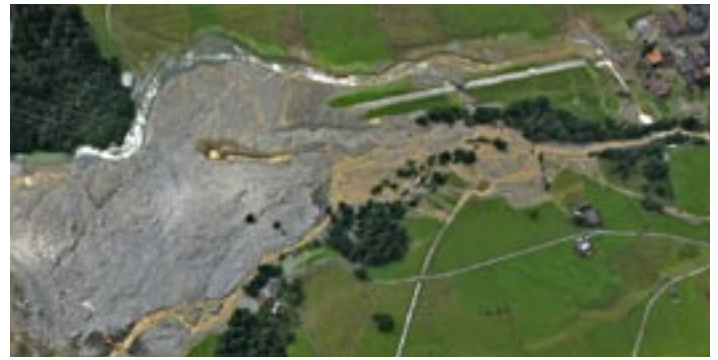
Beispiel Guttannen (oben)

Murgang:

Schnell fließendes Gemisch aus Wasser und einem hohen Anteil an Feststoffen (Steinen, Blöcken, Geröll und Holz). Dabei kommt es zu Ablagerungen von Feststoffen ausserhalb des Gerinnes (Übermürung). Häufig sind diese Ablagerungen zungenförmig (Murzunge).

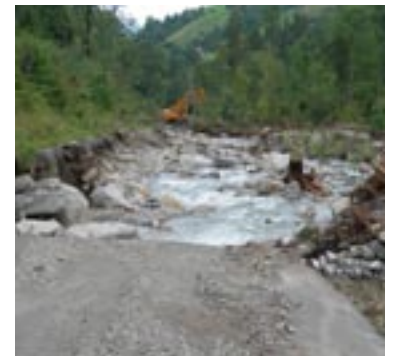
Beispiel Simmental (oben)

Ufererosion:

Strömendes Wasser kann sowohl seitlich als auch auch in die Tiefe erodieren. Wenn dadurch Uferböschungen einstürzen oder abrutschen, dann sind auch Bauwerke oberhalb des Hochwasserstandes stark bedroht. Bei extremen Hochwasser verlagern Gewässer sogar ihr Bett und lagern das erodierte Material an anderer Stelle wieder ab.

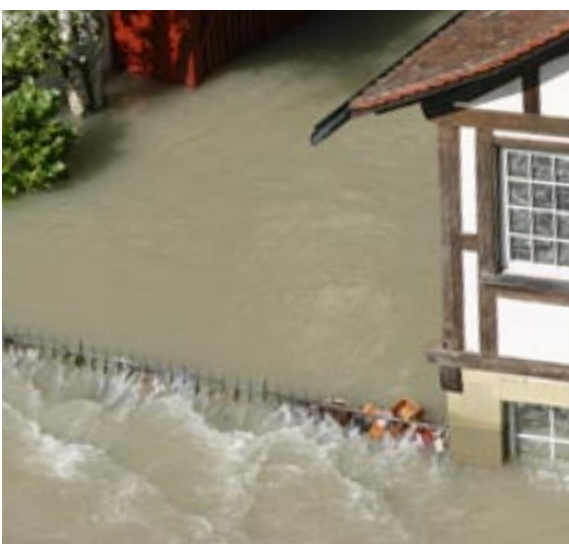
Beispiele Reichenbach (ganz oben), Faulensee (oben) und Berner Mattequartier (links)

Überschwemmungen:

Sowohl der Austritt von Wasser aus einem Gerinnebett als auch die Ausuferung von stehenden Gewässern werden als Überschwemmung bezeichnet. Dabei wird unterschieden zwischen **statischen Überschwemmungen** (mit stehendem Wasser, oben) und **dynamischen Überschwemmungen** (mit hohen Fließgeschwindigkeiten, ganz oben). Beide Prozesse können beim gleichen Ereignis allerdings auch neben- und nacheinander vorkommen, wie zum Beispiel im Berner Mattequartier (links) zu beobachten war.

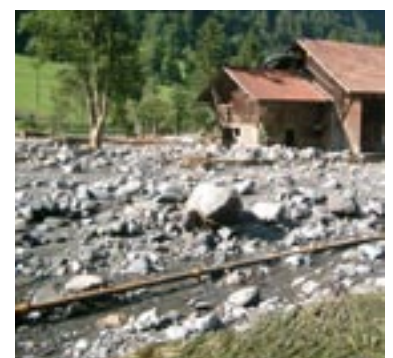
Beispiel Lütschental (oben)

Übersarung:

Ablagerung von grobem Geschiebe ausserhalb eines Gerinnes während einer dynamischen Überschwemmung.

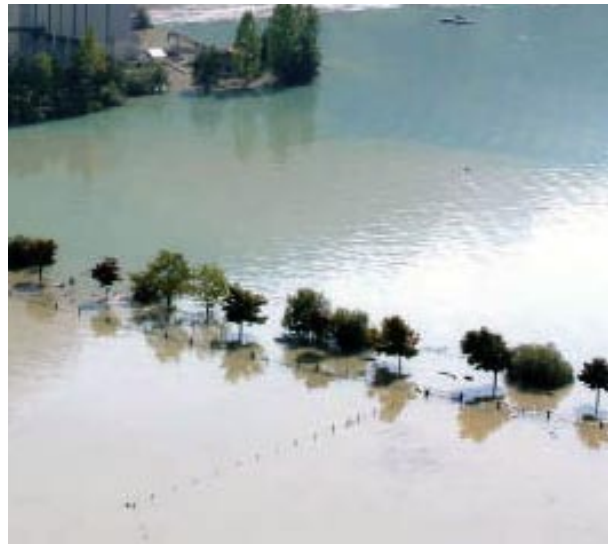
Pegel Brienzensee

Vergleich 2005 mit 1999*

* Im Brienzensee erreichte das Frühjahrshochwasser von 1999 seinen Höhepunkt am 15. Mai. Die Grafik zeigt die damalige Pegelkurve im gleichen Massstab wie diejenige von 2005. Das erlaubt einen direkten Vergleich der beiden Kurven.

An vielen Stellen wurden die höchsten je gemessenen Wasserstände registriert. Die bisherigen Höchststände wurden am Brienersee* um 69 Zentimeter, am Thunersee** um 8 Zentimeter und am Bielersee*** um 48 Zentimeter übertroffen.

* Brienersee: bisheriger Höchststand 565.36 mü.M. (Mai 1999)
 ** Thunersee: bisheriger Höchststand 559.17 mü.M. (Mai 1999)
 *** Bielersee: bisheriger Höchststand seit 2. JGK: 430.21 mü.M. (Juni 1987)

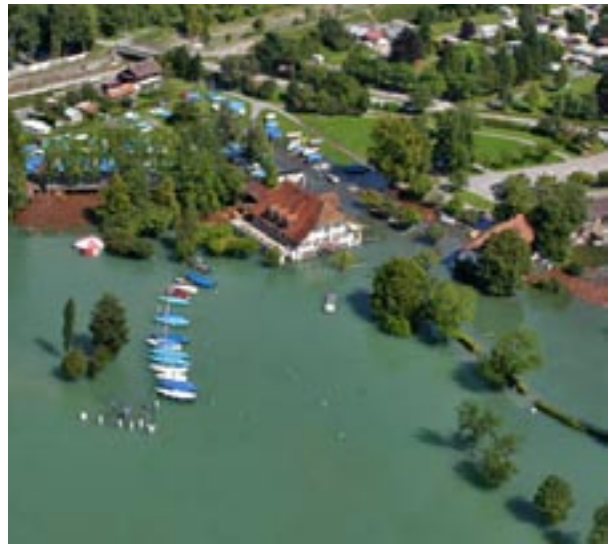
Pegel Thunersee

Vergleich 2005 mit 1999*

* Im Thunersee erreichte das Frühjahrhochwasser von 1999 seinen Höhepunkt am 15. Mai. Die Grafik zeigt die damalige Pegelkurve im gleichen Massstab wie diejenige von 2005. Das erlaubt einen direkten Vergleich der beiden Kurven.

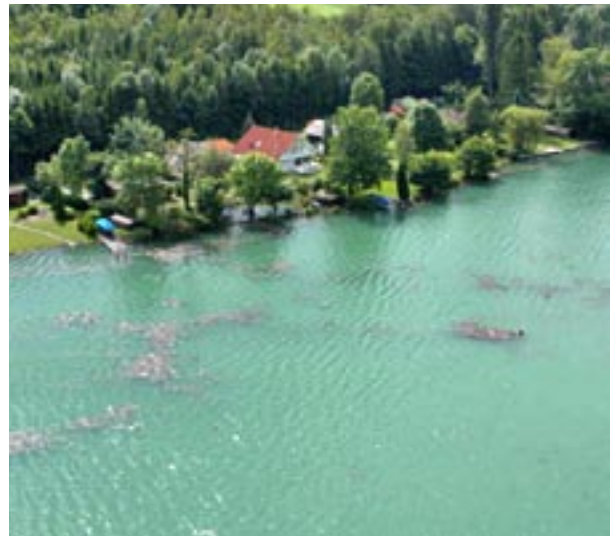
Pegel Bielersee

Vergleich 2005 mit 1999*

* Im Bielersee erreichte das Frühjahrshochwasser von 1999 seinen Höhepunkt am 15. Mai, im Neuenburgersee erst am 21. Mai. Die Grafiken zeigen die damalige Pegelkurven im gleichen Massstab wie diejenigen von 2005. Das erlaubt einen direkten Vergleich der beiden Kurven.

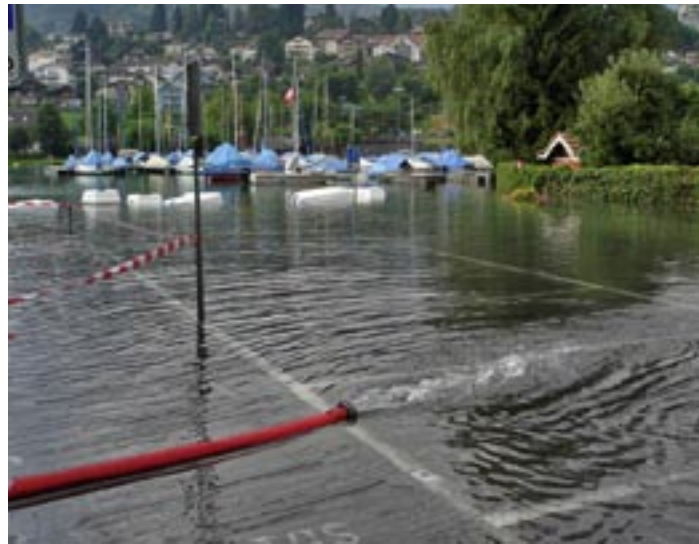
Knapp 50 Quadratkilometer misst die Fläche des Thunersees, aber rund 2500 Quadratkilometer gross ist sein Einzugsgebiet. Es umfasst mit dem östlichen Berner Oberland und vor allem mit dem Simmental und dem Kandertal Gebiete, aus denen nach lang anhaltenden Regenfällen (aber auch nach Unwettern und während der Schneeschmelze) gewaltige Wassermassen zusammenströmen. Doch der Thuner See ist kein Auffang- oder Rückhaltebecken, das extreme Zuflüsse problemlos aufnehmen kann. Denn sein **ordentlicher Schwankungsbereich** ist auf 1,3 Meter beschränkt:

- Obere Schadengrenze: 558.30 mü.M.
- Untere Schadengrenze: 557.00 mü.M.

Der Thunersee ist ein **dynamisches System**, dessen Abflussmenge vor allem von der Höhe des Seespiegels abhängig ist: Nur bei hohem Wasserstand ist auch der Abfluss gross.

So muss selbst bei vollständig geöffneten Regulierwerken in Thun ein Seestand von 558.00 mü.M. erreicht sein, damit pro Sekunde mehr als 300 Kubikmeter Wasser in die Aare abfliessen. Ein ausserordentlich starker Zufluss kann also nur abgeleitet werden, wenn auch der Wasserstand im See eine gewisse Höhe hat.

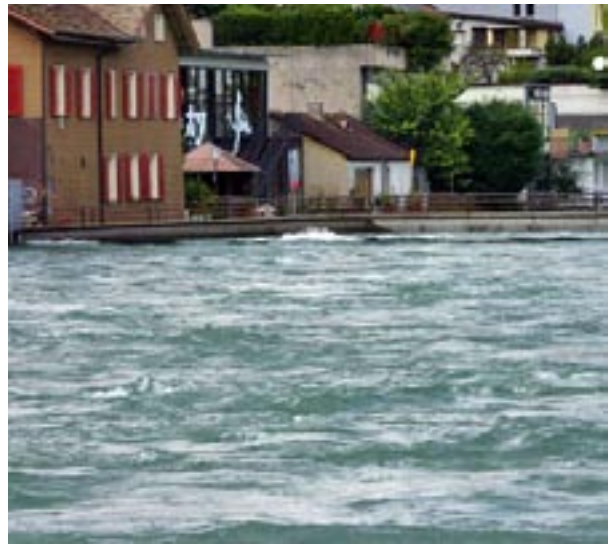
Aare-Abfluss Thun Aare-Abfluss Bern

Vergleich 2005 mit 1999*

* Der Aare-Abfluss erreichte sowohl in Thun als auch in Bern seinen Höhepunkt während des Frühjahrhochwassers von 1999 am 16. Mai. Die Grafik zeigt die damalige Abflusskurve im gleichen Massstab wie diejenige von 2005. Das erlaubt einen direkten Vergleich der beiden Kurven.

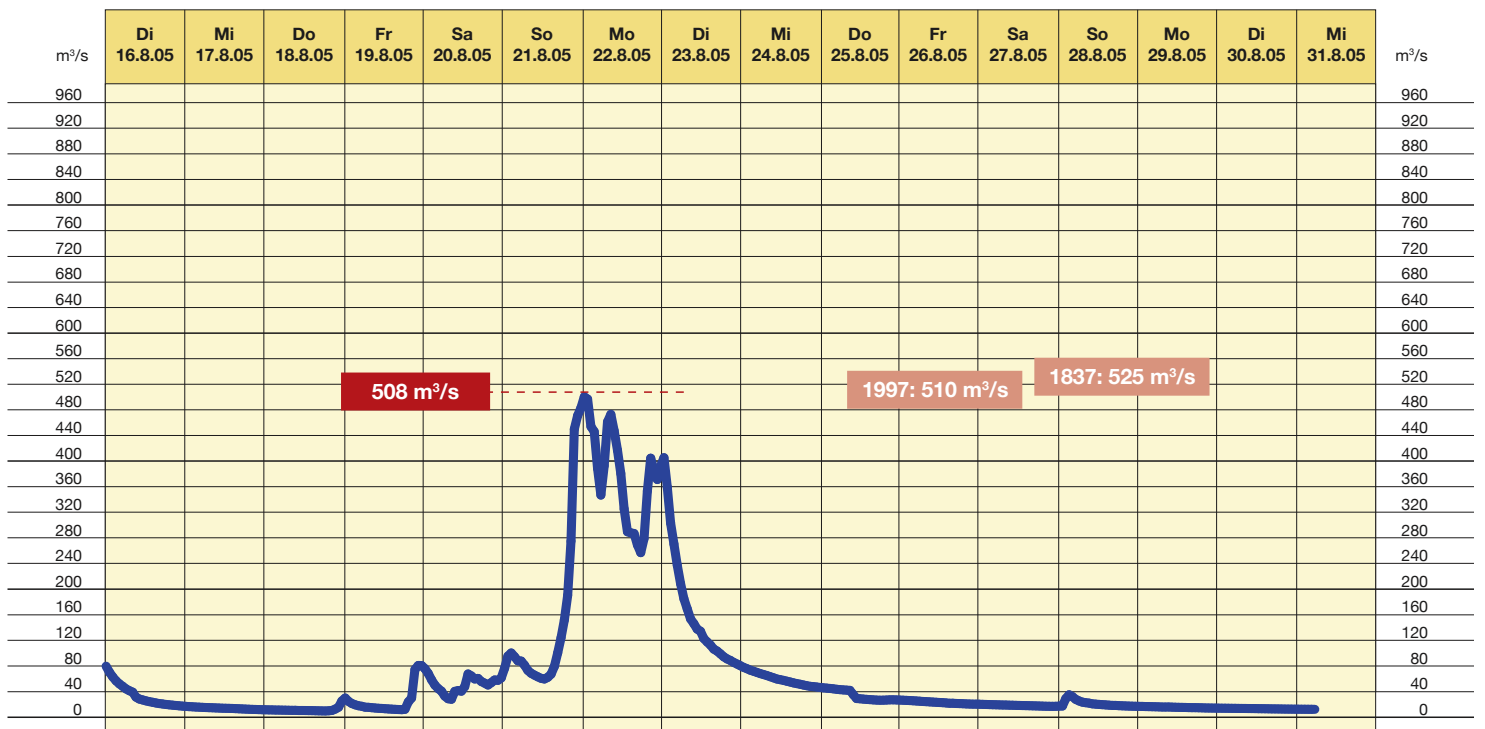
Emme-Abfluss Emmenmatt

Auch der Abfluss der Emme hat einen gewissen Einfluss auf die Regulierung der Jurarandseen und damit der Aare unterhalb des Wehrs Port: Führt die Emme Hochwasser, so ist der Aare-Abfluss aus dem Bielersee zu reduzieren, um der Emme Platz zu machen. Denn nur so lässt sich die so genannte **Murgenthaler-Bedingung** einhalten, die den Abfluss der Aare aus dem Kanton Bern regelt. Bei Murgenthal – also an der Kantonsgrenze zum Aargau – darf der Abfluss der Aare höchstens **850m³/s** betragen, damit sich die Hochwassergefahr in den unterliegenden Gebieten in solchen Situationen nicht noch zusätzlich verschärft. Zu diesem Zweck wendet die Regulierzentrale die so genannte **Murgenthaler-Berechnung** an. Sie basiert auf den Abflusswerten der Aare bei Brügg (Wehr Port), der Emme bei Emmenmatt, der Langete und der Aare bei Murgenthal. Stündlich wird berechnet, wie hoch der maximale Ausfluss aus dem Bielersee sein darf, damit nicht mehr Aarewasser in die Kantone Solothurn und Aargau abfließt als verbindlich durch den Bundesrat festgelegt worden ist.
